국제방사선방호위원회 간행물 86

방사선치료 환자의 사고피폭 예방

ICRP 승인: 2000년 10월

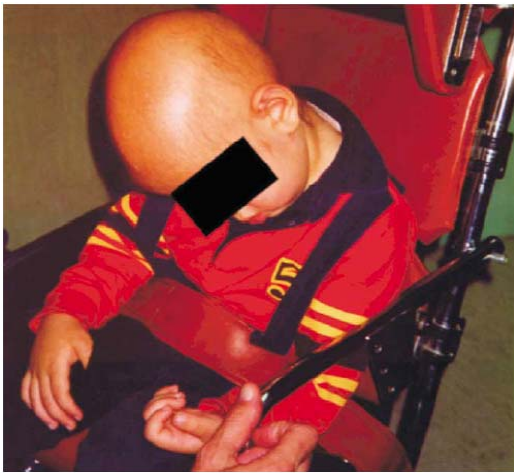
그림1. 뇌의 방사선 과피폭. 결과로 이 어린이는 말하고 걷는 능력을 상실했고, 영구 탈모가 되었다.

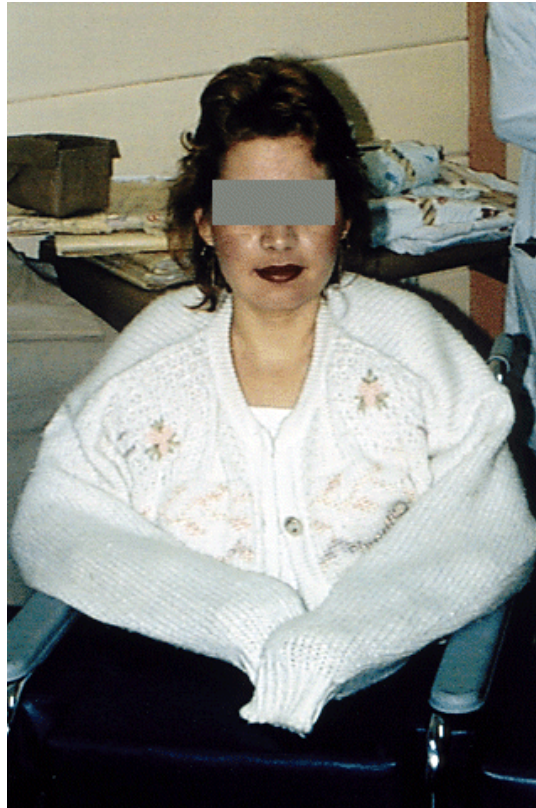
그림2. 척수에 사고 과피폭으로 사지마비가 된 환자
